Service départemental
de Haute-Savoie
6, avenue de France
74000 ANNECY
Tél : 04.50.23.83.94
Fax : 04 .50.23.84.95
Mél : rtm.annecy@onf.fr

Objet : Commune de Saint-Gervais
Chutes de pierre dans le couloir de l'aiguille du Goûter
Rapport d'intervention

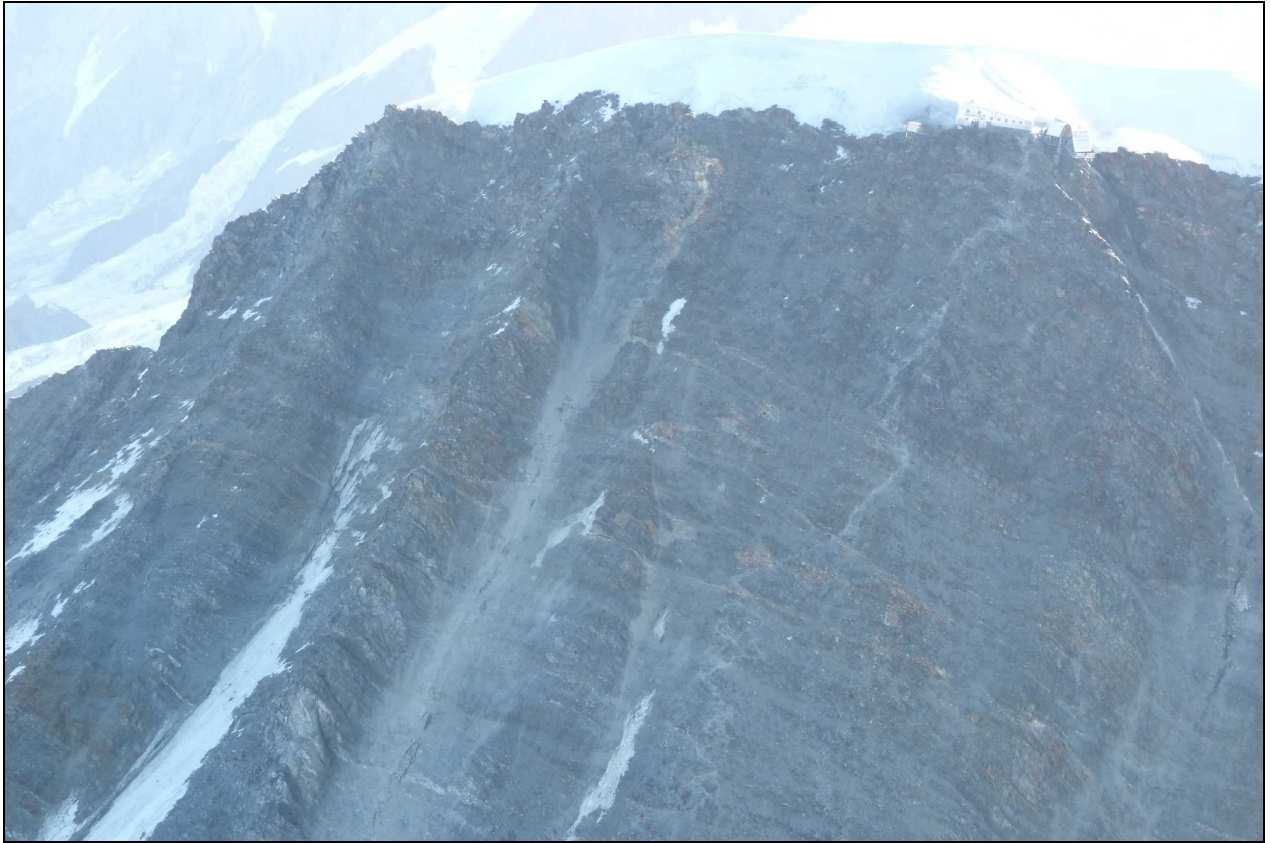
Photo n°1 : Partie supérieure du couloir

La partie supérieure est tapissée au centre d'une couche de pierre de taille décimétrique à métrique jusqu'au pied d'une zone verticale, très fracturée située sur une hauteur d'environ 80 mètres sous la calotte glaciaire.

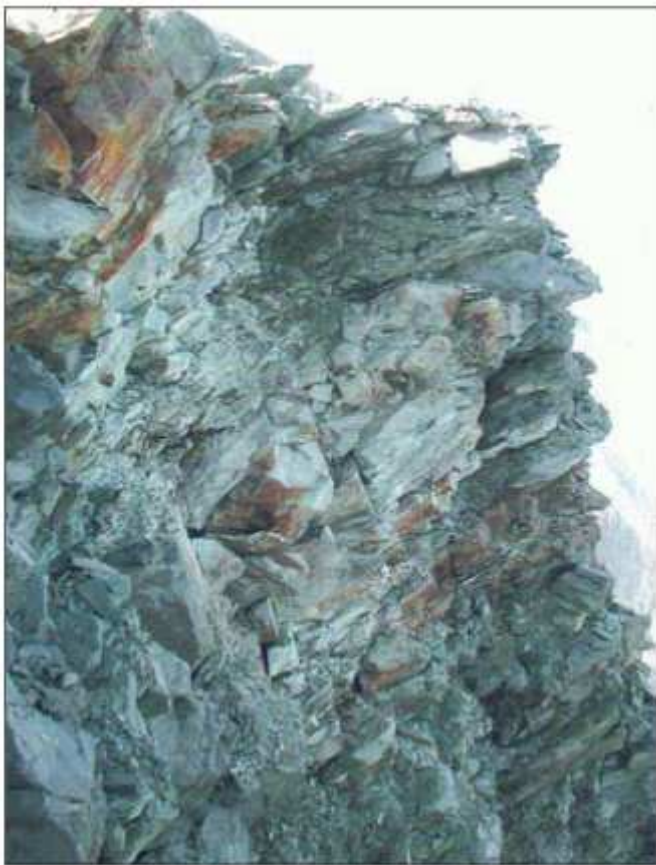
Par ailleurs, M. CURRAL, représentant le bureau des guides de Saint-Gervais, témoigne avoir constaté un ruissellement d'eau liquide au sommet du couloir, au niveau de la zone de contact entre la calotte glaciaire et le rocher. Comme l'atteste la photo fournie par le bureau des guides de Saint-Gervais, les matériaux sont à cet endroit très fracturés, et positionnés à la verticale, voire en surplomb par endroits.

**Photo fournie
par le bureau des guides
de Saint-Gervais**

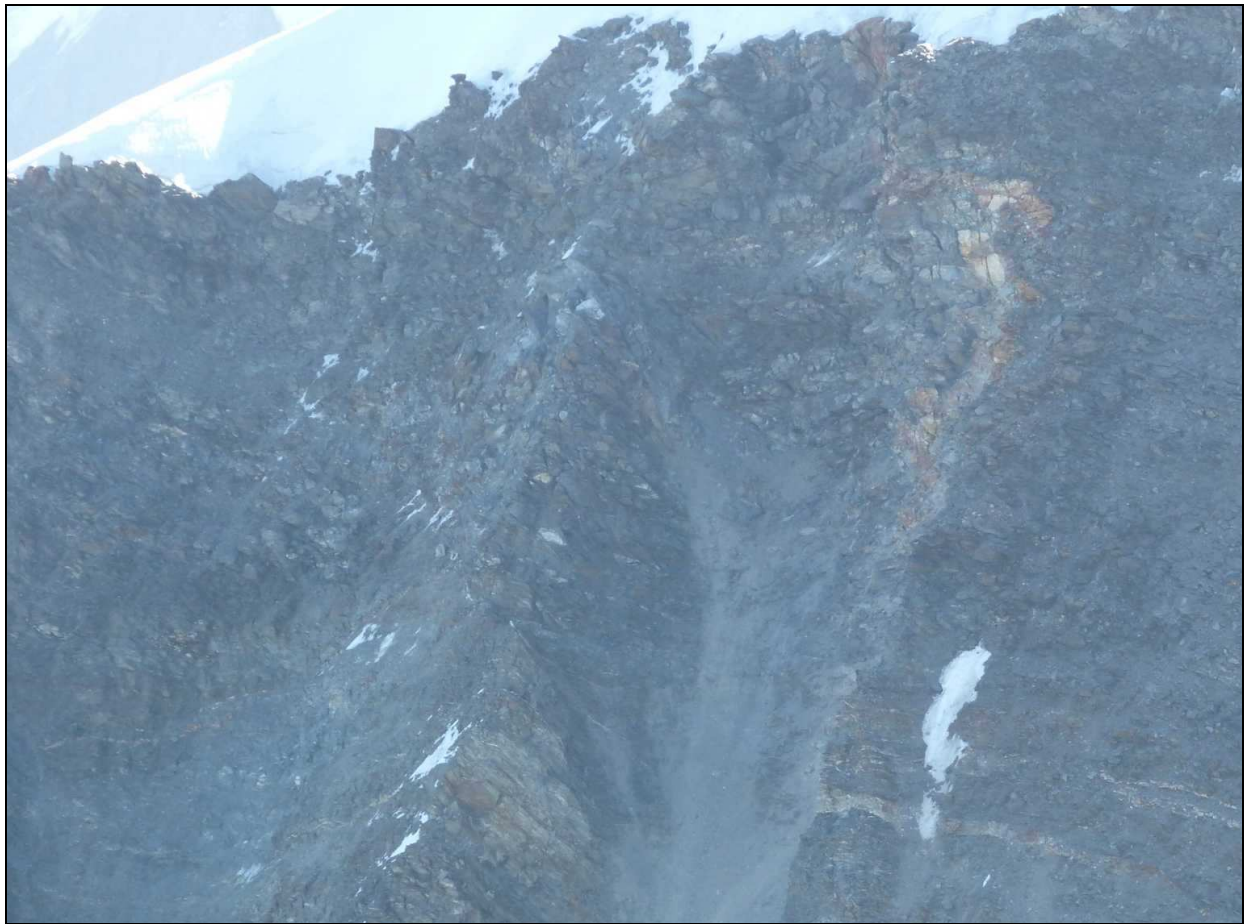
L'importance de la fracturation et le nombre de phénomènes déjà produits ne permettent pas de distinguer une zone de départ précise pour l'évènement du 24 août. Il est fort probable que les évènements importants se déclenchent à partir de la partie sommitale du couloir, puis remobilisent au cours de leur descente les matériaux stockés au centre du couloir.

Les nombreuses traces d'impact en aval du couloir témoignent d'une activité de chute de blocs très importante. Etant donné la fracturation des masses rocheuses situées en tête de couloir, des volumes de quelques mètres cubes à plusieurs milliers de mètres cubes de roche peuvent être mis mouvement.

Photo n°2 : Zone de départ des blocs en tête de couloir.
